耐荷力不足が疑われる橋梁の検討

株式会社ウエスコ 田淵聡郎

事例①: PCケーブルに沿ったひびわれが生じている
PCT桁の補修検討

事例②: 曲げひびわれ及び主桁のたわみが生じている
PCT桁の補修検討

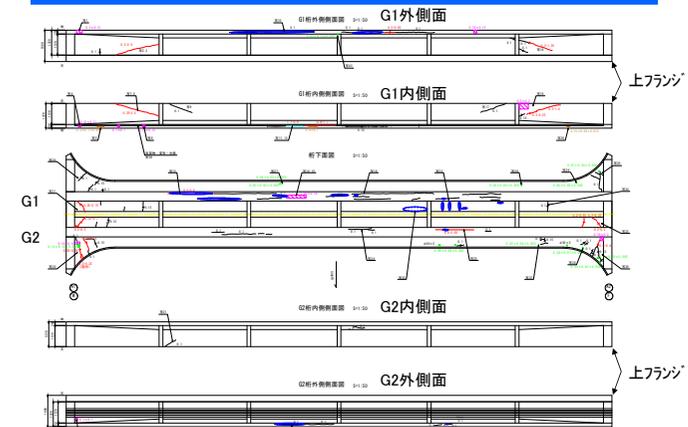
■損傷状況(2/2)

- ・下フランジ下面及び側面にひびわれ(遊離石灰を伴う)、うきを確認
- ・PCケーブルに沿ったウエブのひびわれ
- ・桁の垂れ下がりはない

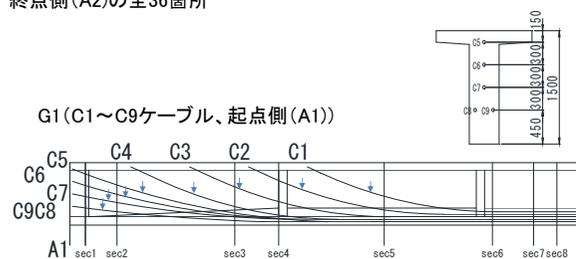
グラウト調査箇所

G1およびG2桁のC1~C9ケーブル起点側(A1)と終点側(A2)の全36箇所

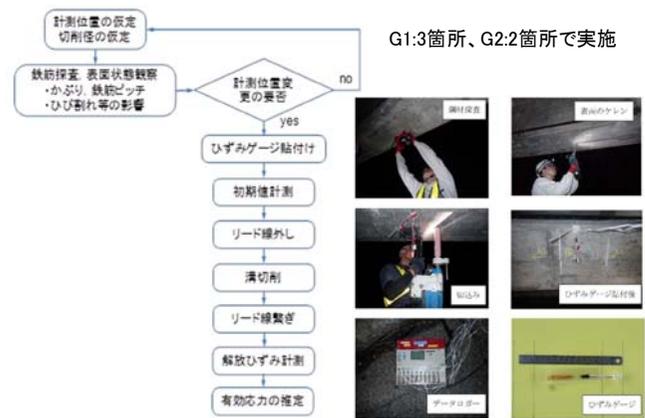
■ 残存プレストレス調査(2/3)

橋軸方向は200μm前後の圧縮ひずみが解放されており、死荷重時では圧縮力が作用していることが確認できた。(圧縮側のひずみを正)

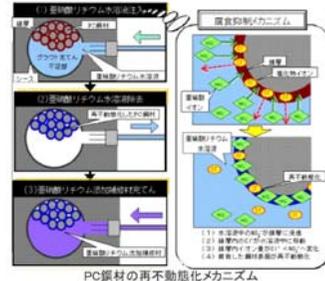
補修対策	変状箇所
グラウト充填(リパッシブ工法)	グラウト未充填部
ひびわれ注入	0.2mm以上のひびわれ

グラウト充填は、PC鋼材が腐食しており錆の除去ができないことや含有塩分によるマクロセル腐食が発生するリスクがあるため、亜硝酸リチウムを使用したリパッシブ工法を採用した。

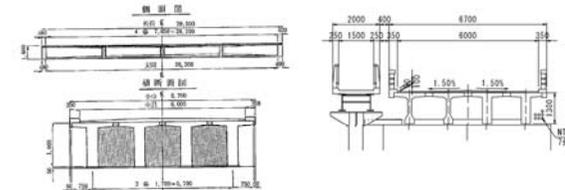
- 標準設計制定(建設省発刊S44)前の設計(最古の標準設計はS41)
- 桁高支間比: 標準設計1/18($h=1.6m$) > 本橋1/21($h=1.3m$)
- 剛性が低く、たわみやすい構造である。
- 大型車通行時に大きな揺れを感じる。

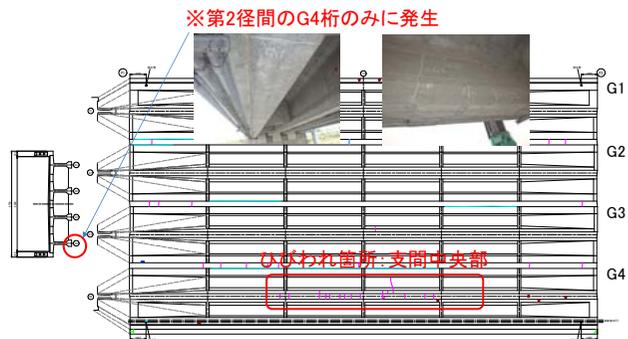
■損傷状況(1/3)

- 第2径間のG4桁下フランジ下面の支間中央部付近に橋軸直角方向のひびわれ、一部でウェブまで進展を確認
- 過年度工事(H24)にてG4桁のひびわれ注入を実施

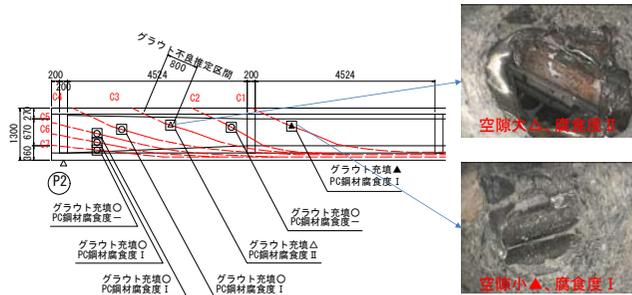
■グラウト充填調査結果(第2径間G4桁)

・桁端部全14箇所中、1箇所のみ80cm程度のグラウト充填不良を確認

・グラウト不良が主桁の橋軸直角方向ひびわれや路面の垂れ下がりの損傷に起因するものではない。

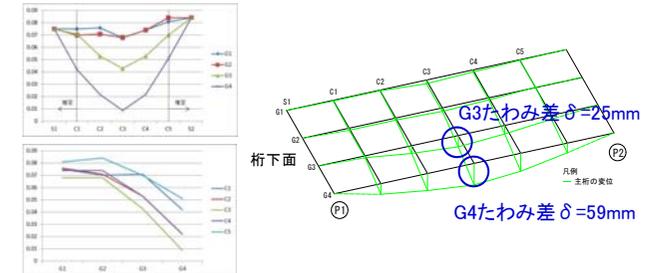
■主桁下面高さ調査結果

・支間中央C3ライン上でG4桁が最も下がっており(G1桁に比べ59mm)、隣のG3桁も次いで下がっている(G1桁に比べ25mm)結果となった。

・外観変状からはPC緊張量の不足が疑われる。
