構造物の補修・補強における課題

西部技術コンサルタント株式会社

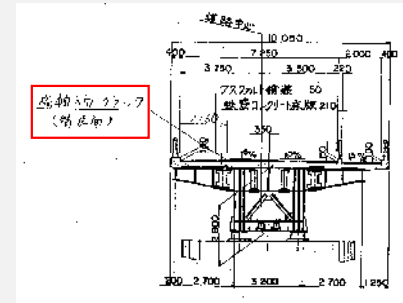
鋼箱桁橋の張出床版付根の上面にクラックが確認された。

・張出の耳桁(縦桁)の剛性不足が損傷原因と推定

・恒久的な対策としては、方丈部材等で耳桁(縦桁)を支持するのが望ましい。

・部材の改築等を直ちに行うのは難しいので、床版上面を炭素繊維接着で補強する計画に

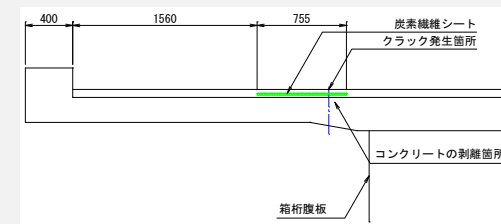
10年以上経過した後
舗装の打換工事にはいると・・・

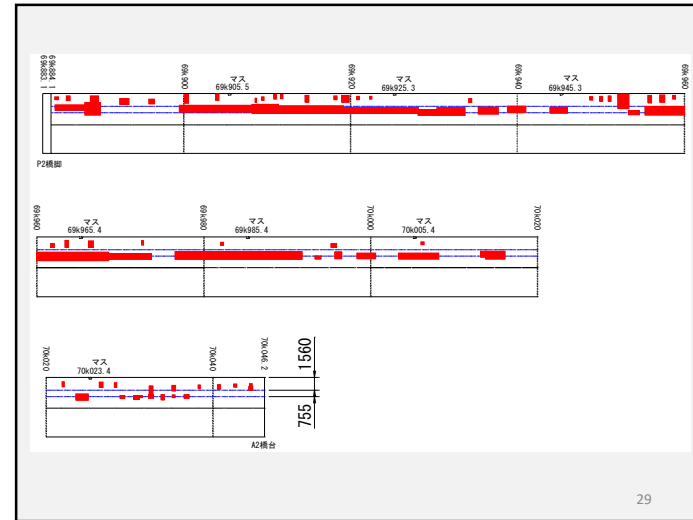
炭素繊維シートを貼っていない箇所は、土砂化が点在している程度（潜在的に土砂化が進行している）

炭素繊維シート貼った箇所は、のきなみ上面コンクリートに浮きが生じている状態

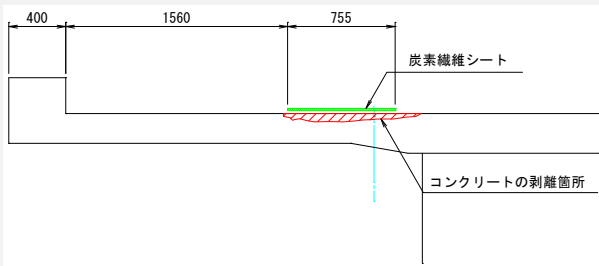
- ・元々の構造弱点
- ・応力集中等の構造上の問題
- ・上面に異物があることによる滞水 etc.

色々な原因は考えられるが、良かれと思った補強が裏目に出た。

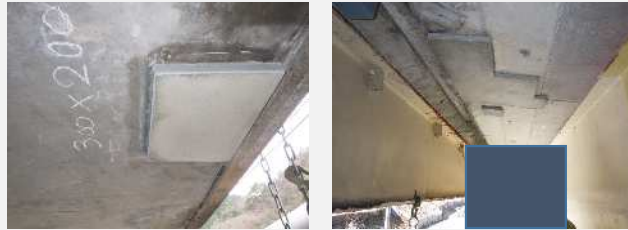
【盛り上げて仕上げる断面修復】

かぶりを確保するために、断面修復を盛り上げて仕上げることもある。周辺と断面を変えることで、かえて再劣化しやすくなるのではないだろうか？

個人的には、平滑に仕上げ、表面塗装等で劣化因子の進入を防止する方が良いと感じる。

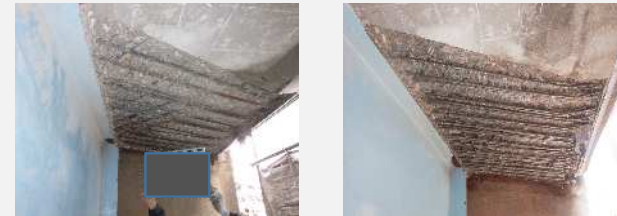
【腐食鉄筋の添え筋】

断面修復にあたり内部鋼材の腐食が進行しており、その鋼材が主鉄筋の場合、「断面の回復が必要な場合は」添え筋等による処置が求められるケースがある。

ただ、「必要な場合か否か」を、その都度現場で判断するよりは、添え筋をしてしまった方が労力が少ないため、とにかく添え筋を入れてしまうケースが多い。

はつり完了後

添え筋(重り)追加

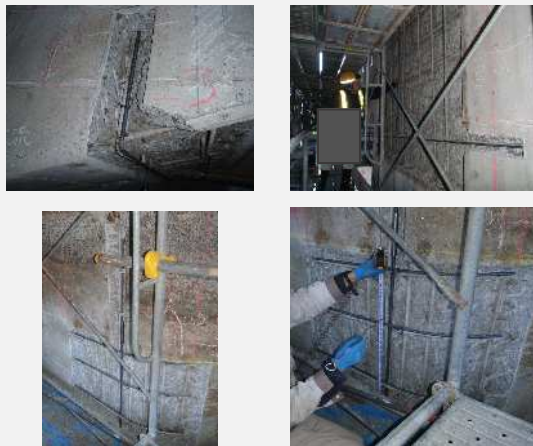
添え筋の継手長を確保するために、健全部をはつり取った事例
