岡山県コンクリート診断士会平成28年度総会記念講演

首都高速道路の構造物維持管理の 取組みについて

佐々木 一哉

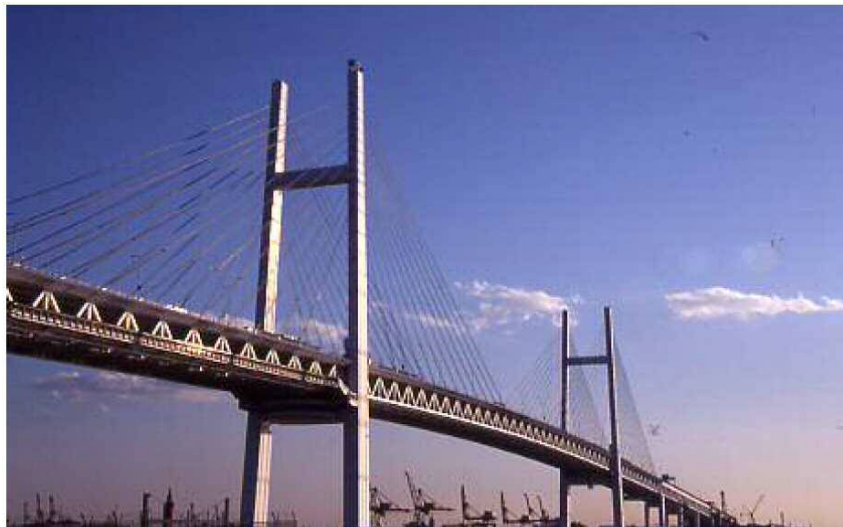
横浜ベイブリッジ
橋長: 860m
中央支間: 460m
平成元年9月供用開始

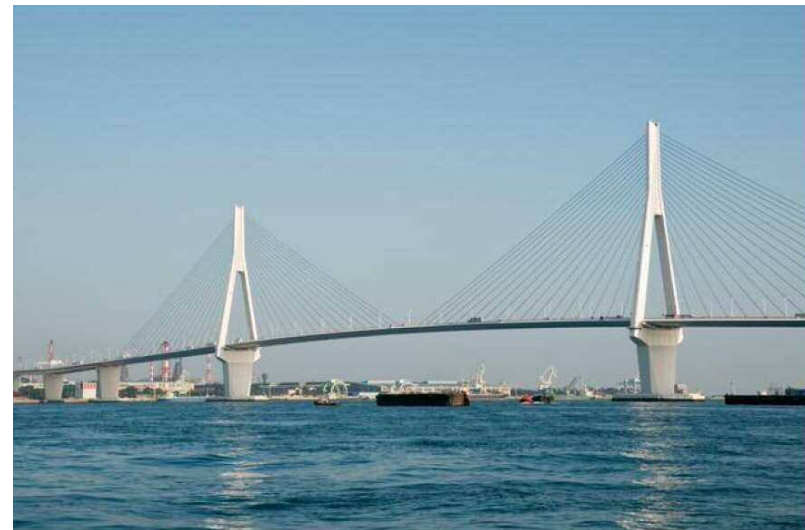
つるみつばさ橋
橋長: 1020m
中央支間: 510m
平成5年12月供用開始

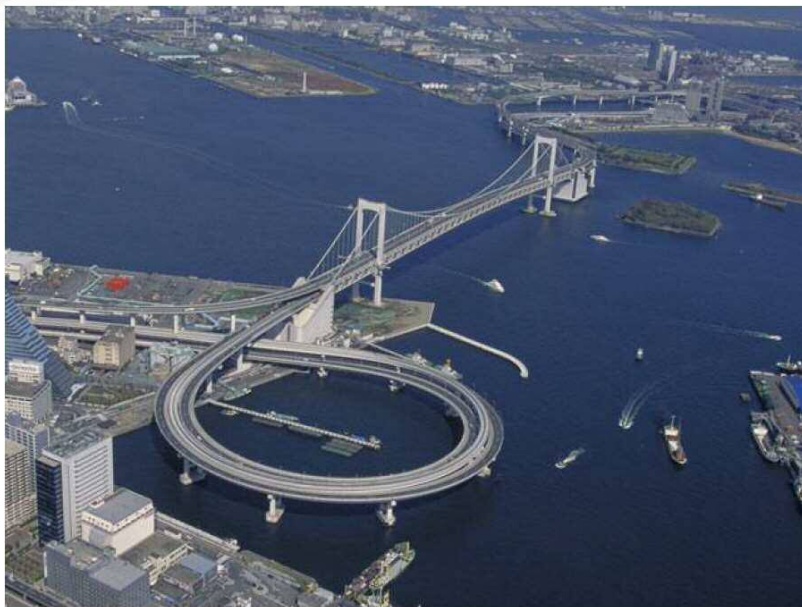
レインボーブリッジ
橋長: 798m
中央支間: 570m
平成4年8月供用開始

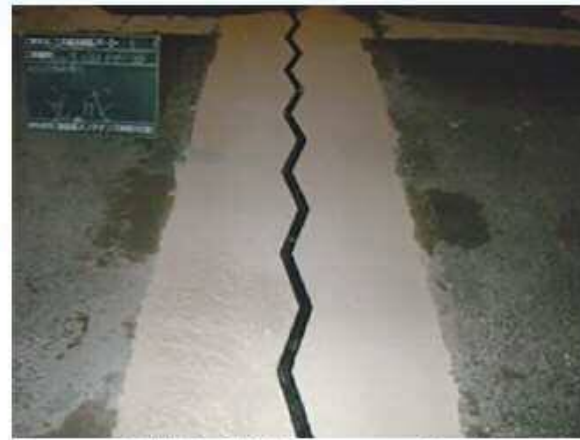
補修後(伸縮装置の取替え)

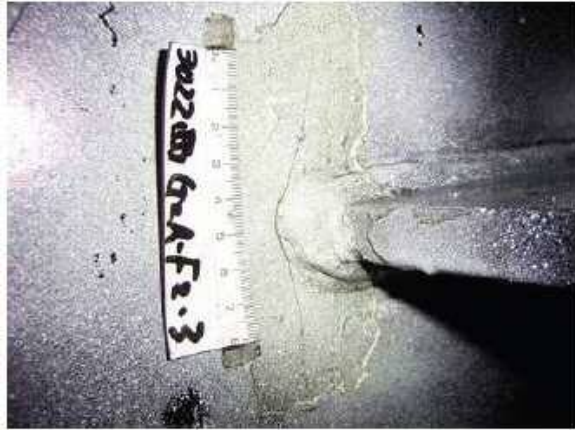
補修前(鋼桁の疲労き裂)

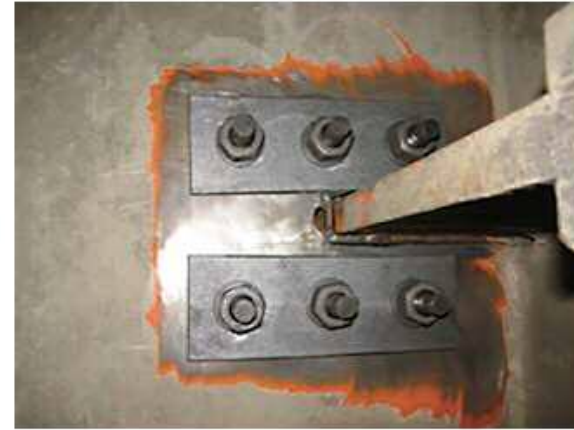
補修後(当て板補強)

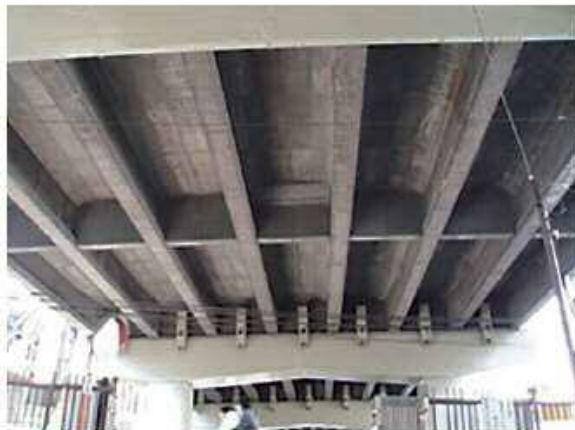
補修前(コンクリートのひび割れ)

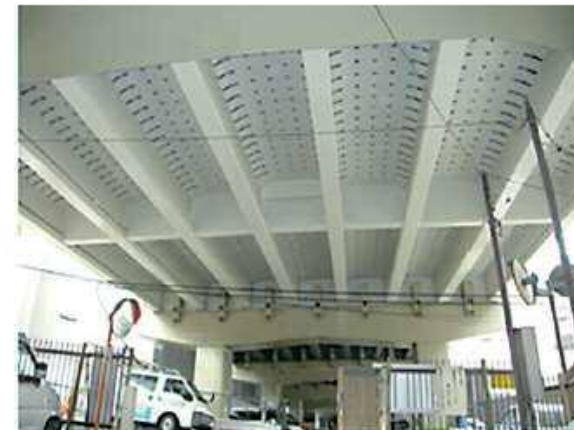
補修後(シート繊維補強)

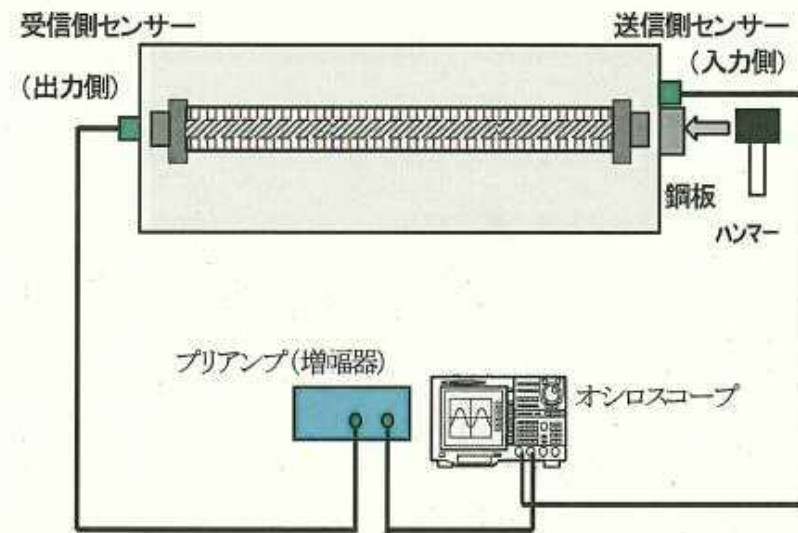
項目	種別	仕様
センサー	受信側：AEセンサー	共振周波数
	打撃側：AEセンサー	50 kHz
オシロスコープ	サンプリング時間間隔	0.1 μ s
	測定時間長	10 ms
プリアンプ	増幅率	0~60dB
ハンマー	金属ハンマー	1.1Kg
鋼板	縦 60mm*横 60mm*厚 8mm

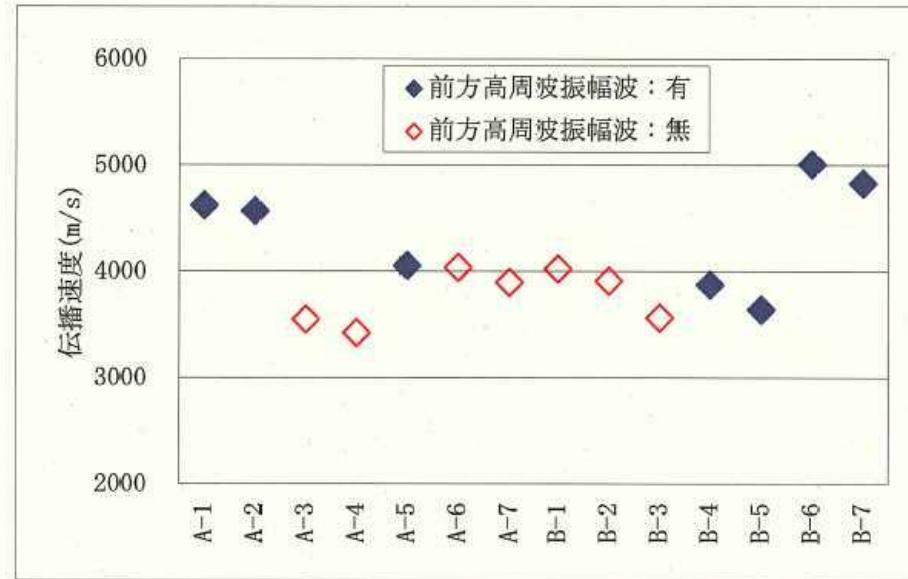
伝搬速度計測結果
